## Wärmebildinspektionen helfen bei der Optimierung des Dampftransports bei Royal Vopak

*Wenn große Mengen heißer, gasförmiger oder flüssiger Chemikalien durch ein Leitungsnetzwerk gepumpt werden, spielt dessen intakte Isolierung eine wichtige Rolle für den einwandfreien Ablauf. Aus finanziellen und ökologischen Gründen müssen Wärmeverluste um jeden Preis vermieden werden. Inspektionen mit FLIR- Wärmebildkameras helfen bei der Erkennung von Wärmeverlusten, so dass sich fehlerhafte Isolierung reparieren und der Prozess optimieren lässt.*

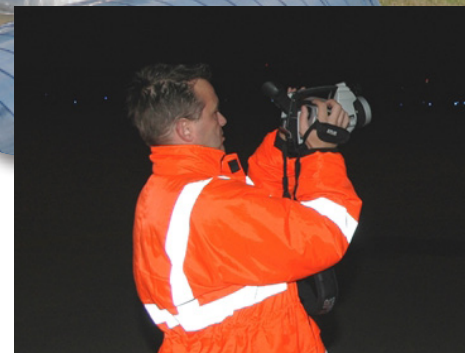
Thermograf Ralf Grispes benutzt die FLIR P660 Wärmebildkamera, um die Isolierung von Rohrleitungen zu untersuchen.

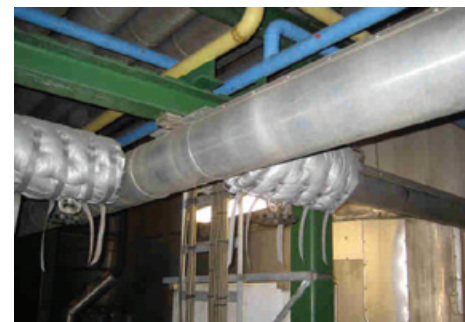
Wärmeverluste aufgrund fehlerhafter Dämmung sind auf dem Wärmebild klar und deutlich zu erkennen.

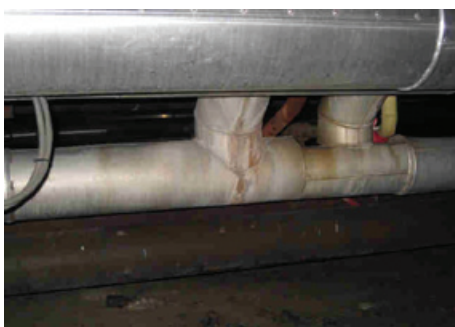
Emissionsgrad und Infrarotreflexionen ließen den Auftrag, exakte Messdaten für die anschließende Berechnung der Energieverluste zu liefern, für Thermograf Grispen zu einer interessanten Aufgabe werden.

Laut Ralf Grispen war es keine einfache Aufgabe, exakte thermografische Daten zu erhalten. "Jeder Thermograf wird Ihnen sagen, dass thermografische Inspektionen von Metallflächen wie bei diesen Rohrleitungen eine echte Herausforderung sein können. Wegen des hohen Reflexionsvermögens metallischer Oberflächen muss der Betrachtungswinkel mit Bedacht gewählt werden, um Infrarotreflexionen zu vermeiden, die die ermittelten thermografischen Daten wertlos machen würden. Hinzu kommt, dass jeder Rohrabschnitt aufgrund der jeweils unterschiedlichen Oxidation einen anderen

Emissionsgrad besitzt."

Um diesen Problemen zu begegnen, musste Ralf Grispen alle Register ziehen. "Ich nutzte alle thermografischen Kniffe. Zum einen wählte ich meine Betrachtungswinkel sorgfältig aus und korrigierte die Daten unter Berücksichtigung der reflektierten Umgebungstemperatur. Zum anderen arbeitete ich auch mit thermografischer Kalibrierungsfarbe und Kalibrierungstreifen, um sicherzustellen, dass alle erfassten Daten korrekt waren."

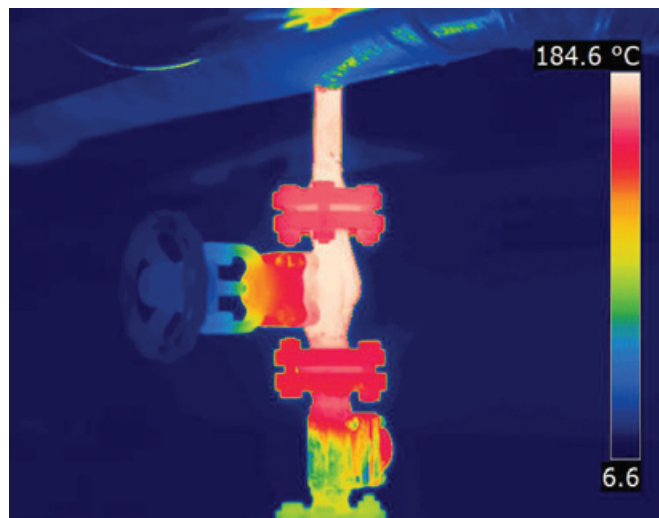
Die Untersuchung enthüllte 150 Problemstellen, die mit der überaus genauen FLIR P660 Wärmebildkamera ausführlich dokumentiert wurden.

Auf der Suche nach Schwachstellen verbrachte Cyril Vallen mit Ralf Grispen und seinen Kollegen mehrere Nächte auf dem Vopak-Stützpunkt. "Wir fanden circa 150 Bereiche, die man sich genauer anschauen sollte. Die Auswertungen sind noch nicht abgeschlossen, aber ich kann jetzt schon verraten, dass an manchen Stellen die Dämmung schwerwiegende Schäden aufweist. Vielleicht kann ich Ihnen mit folgendem Vergleich die Dimensionen verdeutlichen, von denen wir hier sprechen: An einigen dieser 150 Stellen geht durch die Energieverluste so viel Geld verloren, als wenn man jedes Jahr einen oder mehrere qualitativ hochwertige Flachbildschirme in die Tonne klopfen würde."
